METODOLOGIA DE ANÁLISE DA FALHA EM AÇO DE MÉDIO TEOR DE CARBONO APÓS TRATAMENTOS TÉRMICOS

Giorgio G. Fonseca¹ (PG); Pablo G. Mendonça¹ (EG); Rafael S. Prado¹ (EG); Yuri V. A. Marquez¹ (EG); David S. Álvares¹ (EG), André R. F. Oliveira¹ (PQ).

¹Centro Universitário UNA, Campus Uberlândia.

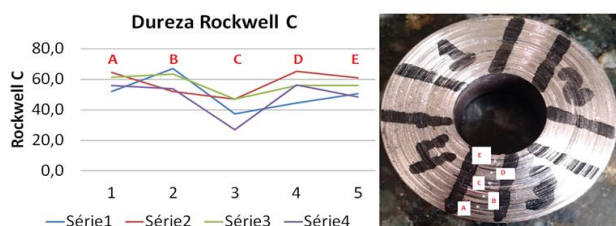
A Figura 1 mostra o perfil de dureza da borda da peça em direção ao centro da mesma. Observa-se que a peça é mais dúctil no intervalo entre o furo central e extremidade. Este resultado mostra que a peça passou por processo de tratamento térmico de tempera após o processo de usinagem (furação).

Figura 1 – Resultados para análise do perfil de Dureza Rockwell C em corte transversal da peça.

Através dos ensaios realizados, o resultado obtido em corte transversal do aço em questão, foi que o mesmo possui dureza média de $53,36 \pm 7,97$ HRC.

Conclui-se que o aço em questão passou por processo de tratamento térmico e que este tratamento foi realizado após a furação da peça, visto que, há uma variação de dureza da periferia para o centro dos perfis analisados.

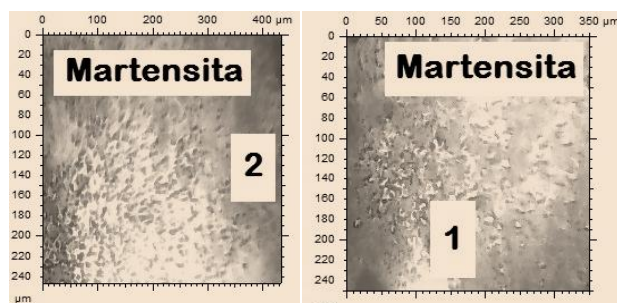
Figura 2 – Formação de martensita revenida observada em duas regiões da peça.

Pela Figura 2 observa-se a formação de martensita revenida em duas posições da peça em estudo. Como registrado, o material em questão possui dureza média de $53,36 \pm 7,97$ HRC, valor em escala Vickers equivalente a $560 - 697 \text{ Kg/mm}^2$, valores que caracterizam a formação de martensita em um aço de médio teor de carbono (aço hipoeutetóide) sem revenimento adequado.

Já pela microestrutura pode-se concluir que, o aço hipoeutetóide em questão passou por processo de tratamento térmico de tempera seguido de revenimento, porém o processo de revenimento não promoveu alívio de tensão suficiente na microestrutura. Desta forma, a dureza elevada da peça leva a fragilidade ao impacto, podendo a mesma falhar em serviço.
