# ESTUDO DO DESGASTE EM FERRAMENTA DE METAL DURO NO TORNEAMENTO DOS AÇOS ABNT 1045, 4140 E 4340.

<sup>1</sup>Centro Universitário Una Uberlândia.

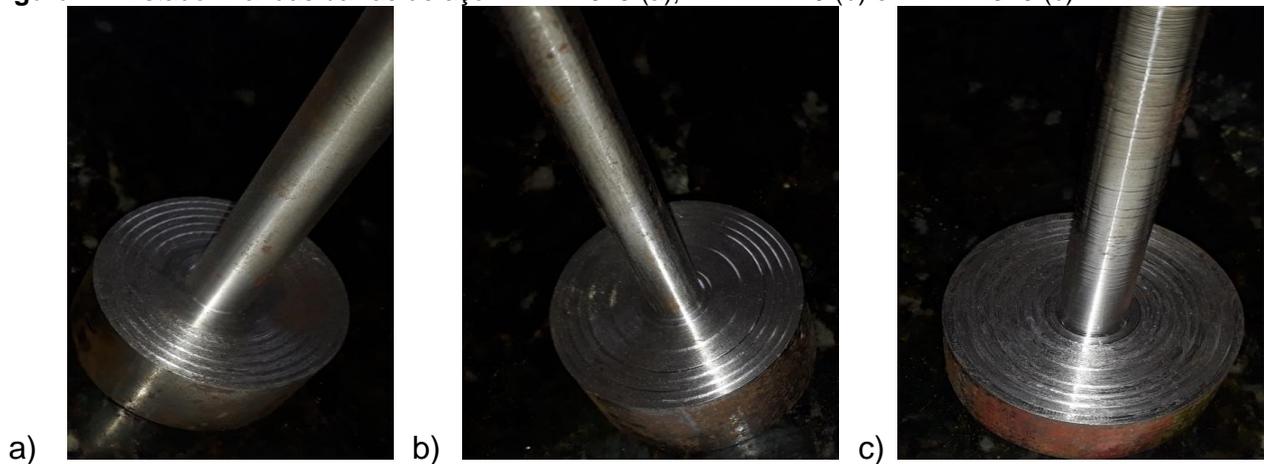
A Figura 1 apresenta as peças de aço ABNT 1045, 4140 e 4340 após os processos de usinagem.

**Figura 1** – Estado final das barras de aço ABNT 1045 (a), ABNT 4140 (b) e ABNT 4340 (c).

A barra de ABNT 4140 possui o menor diâmetro final (peça no ultimo passe), a barra de aço 4140 ficou com 10 mm de diâmetro, já a barra de ABNT 4340 concluiu o processo com 19 mm de diâmetro. A barra de aço ABNT 4340 terminou o processo com 18 mm de diâmetro. Este fato definiu o pior acabamento final para este peça.

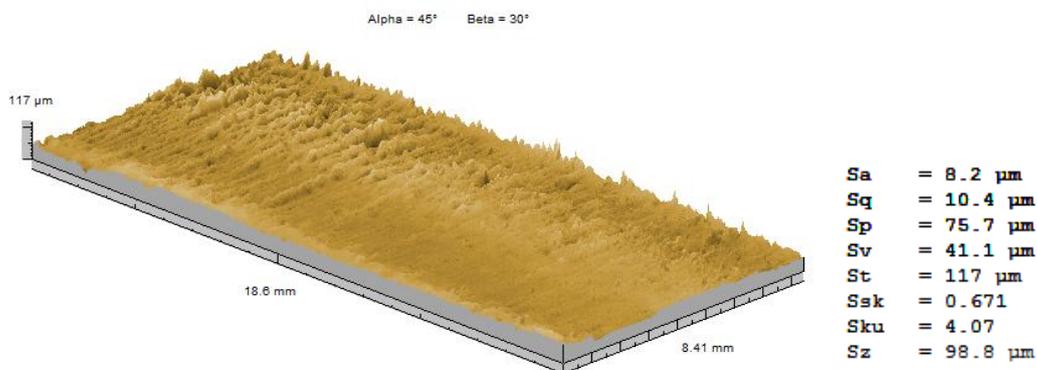
As Figuras 2, 3 e 4 apresentam os resultados das varreduras ópticas confocal realizadas nas peças de aço ABNT 1045, 4140 e 4340 após o último passe.

**Figura 2** - Resultado da varredura óptica realizada nas peças de aço ABNT 1045 e resultados de topografia.

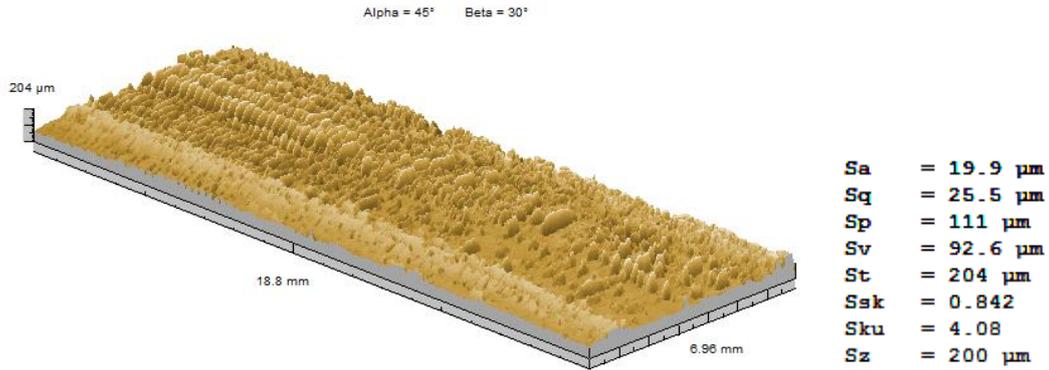
**Figura 3** - Resultado da varredura óptica realizadas nas peças de aço ABNT 4140 e resultados de topografia.

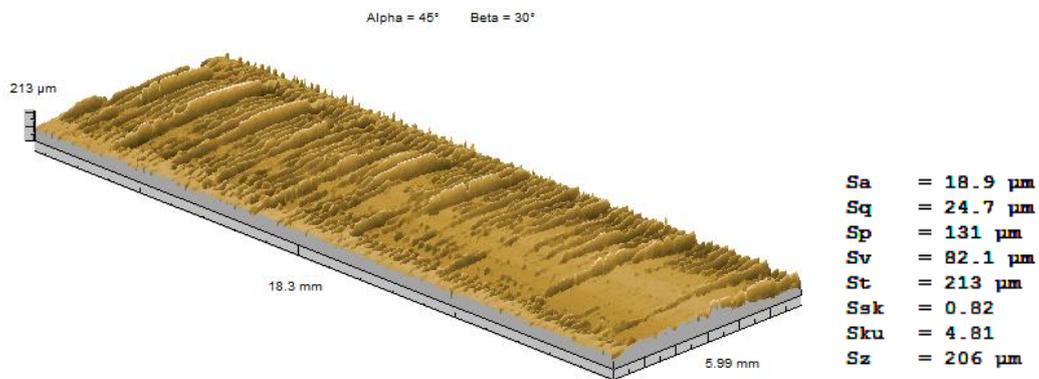
**Figura 4** - Resultado da varredura óptica realizadas nas peças de aço ABNT 4340 e resultados de topografia.

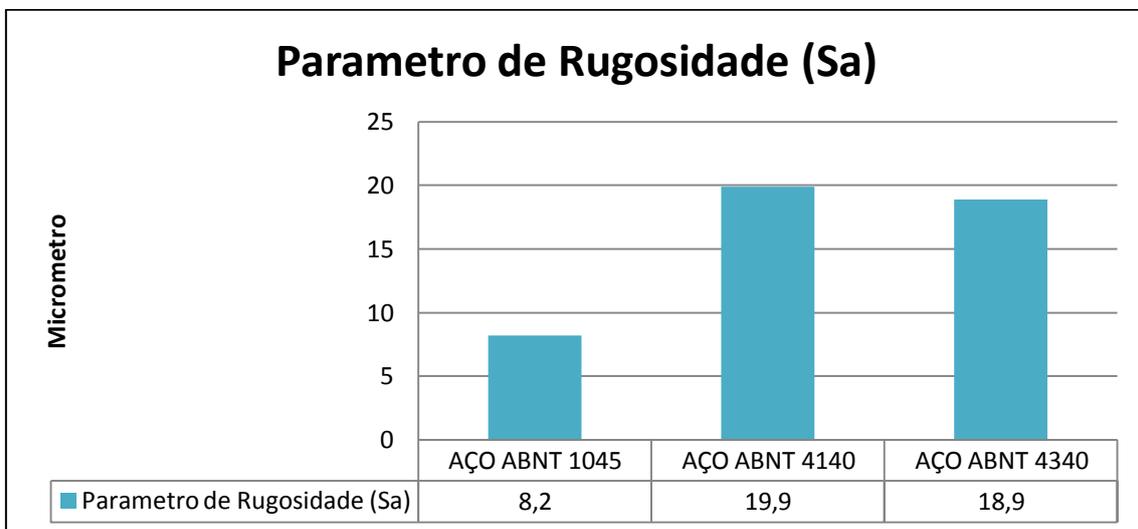
A Figura 5 apresenta os resultados dos parâmetros de rugosidade (S.a.) para as peças usinadas.

**Figuras 5** - Resultado de parâmetro de rugosidade (S.a.) para varredura óptica confocal realizadas nas barras.

Como esperado, os resultados mostram que o pior acabamento superficial é para o aço ABNT 4140, o melhor é para o aço ABNT 1045, definida pela dureza do material, quanto mais dúctil mais fácil será o corte do material.

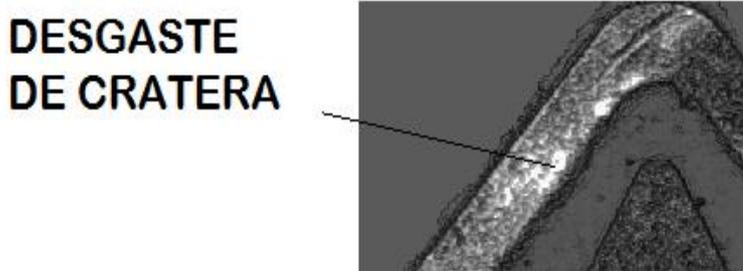
A Figura 6 apresenta resultados da varredura óptica confocal realizadas na ponta da ferramenta, estes mostram que as ferramentas apresentam desgaste de cratera.

**Figura 6** - Resultado de varredura óptica confocal realizadas na ponta da ferramenta que usinou a barra de aço ABNT 1045.

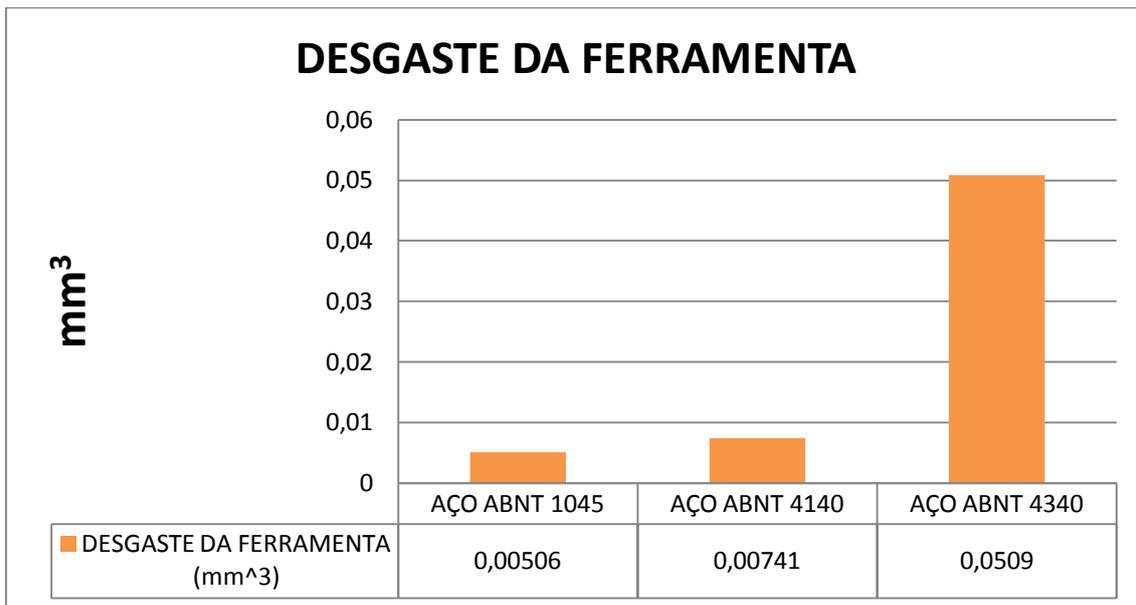
A Figura 7 apresenta os resultados das varreduras ópticas confocal realizadas nas pontas das ferramentas que usinaram as peças de aço ABNT 1045, 4140 e 4340.

**Figuras 7** - Resultado de varredura óptica confocal realizadas na ponta da ferramenta que usinou a barra de aço ABNT 1045.

A ferramenta que usinou o aço ABNT 4340 foi a que mais se desgastou, este fato se justifica, pois se trata do material de maior resistência mecânica dentre os três usinados.
